ALMA MATER STUDIORUM - UNIVERSITÀ DI BOLOGNA

TESI DI LAUREA

**LA VULNERABILITA' DEGLI AGGREGATI EDILIZI: VERIFICA DEL METODO GENERALE ATTRAVERSO L'ANALISI DEI DANNEGGIAMENTI DI
SINGOLI EDIFICI NEL CENTRO STORICO DI MIRANDOLA.**

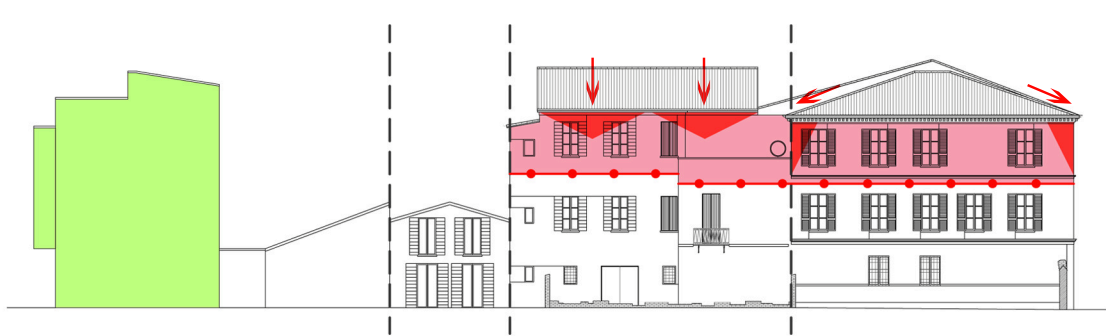
Prospetto Sud - MECCANISMI DI DANNO IPOTIZZATI

- Ribaltamento facciate di rifusione
- Ribaltamento facciate di sopraelevazione
- Ribaltamento facciate di completamento
- Sconnessioni in facciata
- Edificio vulnerabile a taglio
- Cerniere di ribaltamento
- Ribaltamento cantonali
- Ribaltamento per rompitratta spingenti
- Ribaltamento timpani
- Edificio in c.a.

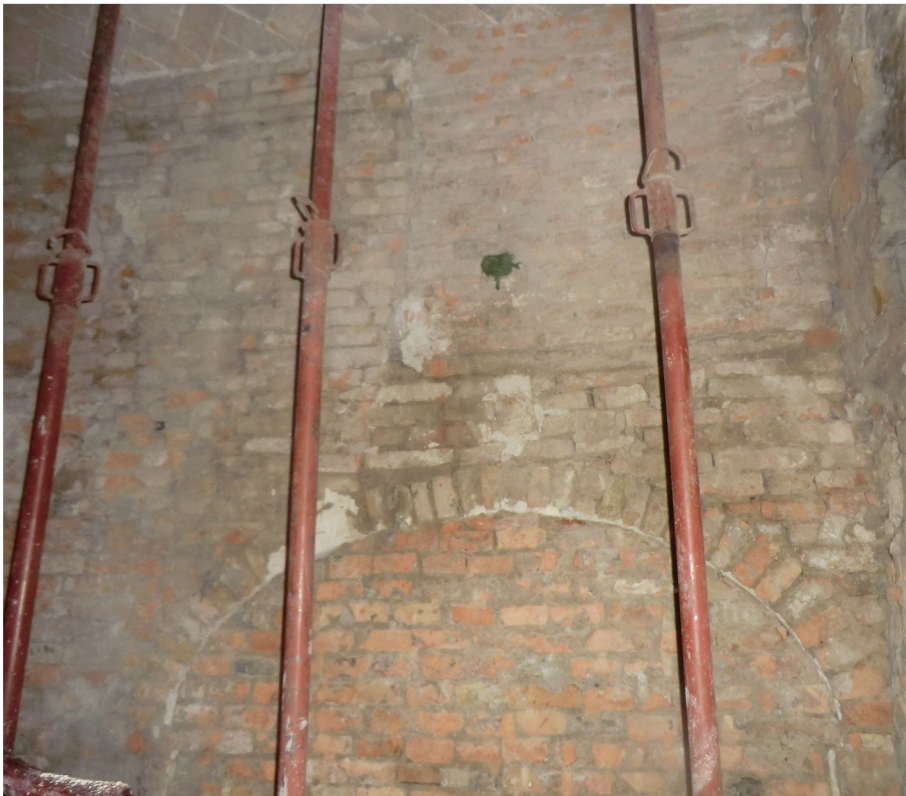
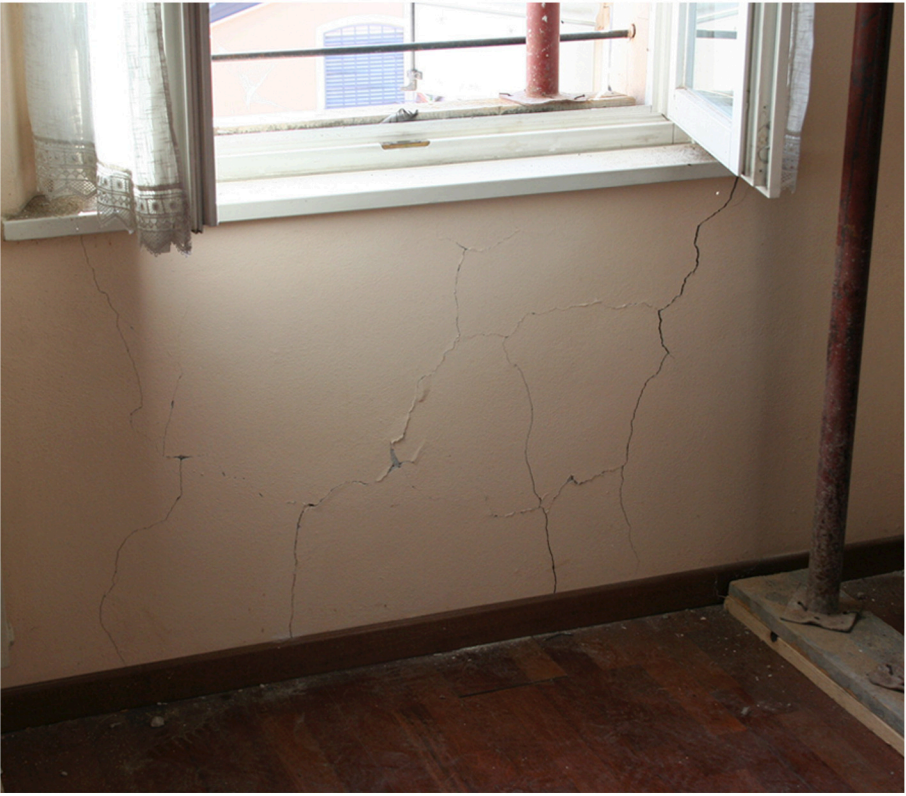
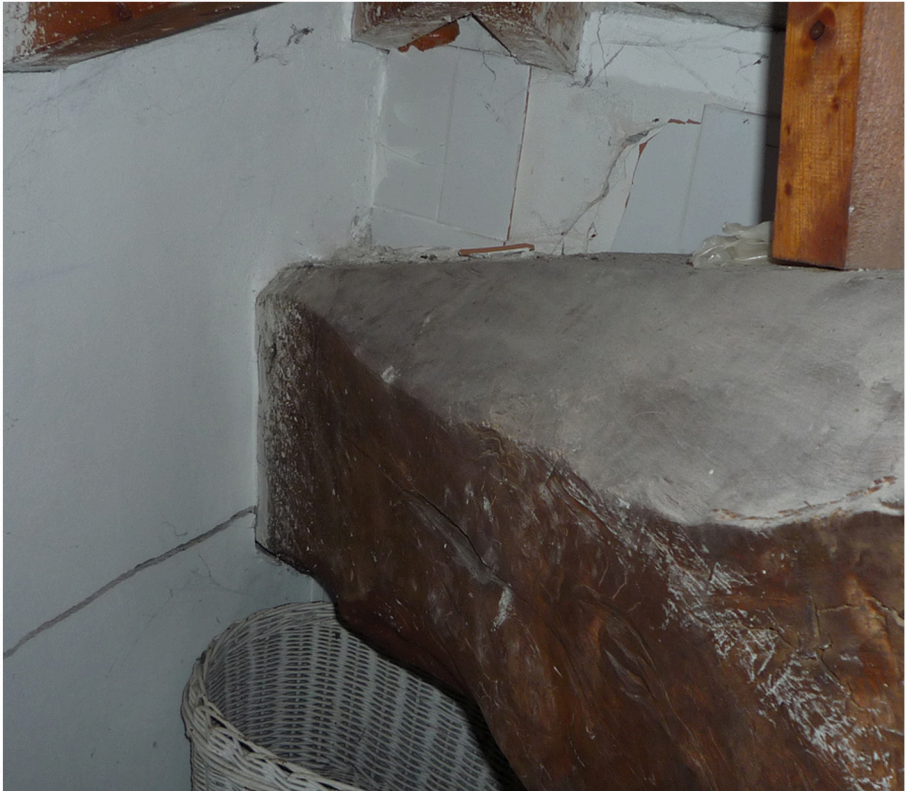
IMMAGINI RELATIVE ALLE VULNERABILITA' PIU' FREQUENTI

- Lesioni sui tamponamenti connesse a una muratura in mattoni pieni legati tra loro con scarsa quantità di malta e composta da diverse tipologie di laterizi.
- Lesioni negli angoli degli ambienti interni dovute alla assenza di ammorsamenti tra le due pareti.
- Lesioni a taglio tra le aperture causate dallo scarso dimensionamento dei maschi murari.
- Lesioni provocate dall'appoggio delle travi degli orizzontamenti sui tamponamenti verticali.
- Presenza di solai realizzati in diversi periodi e con differenti tipologie costruttive.
- Lesioni causate dalla presenza di una porzione della copertura di tipo spingente.

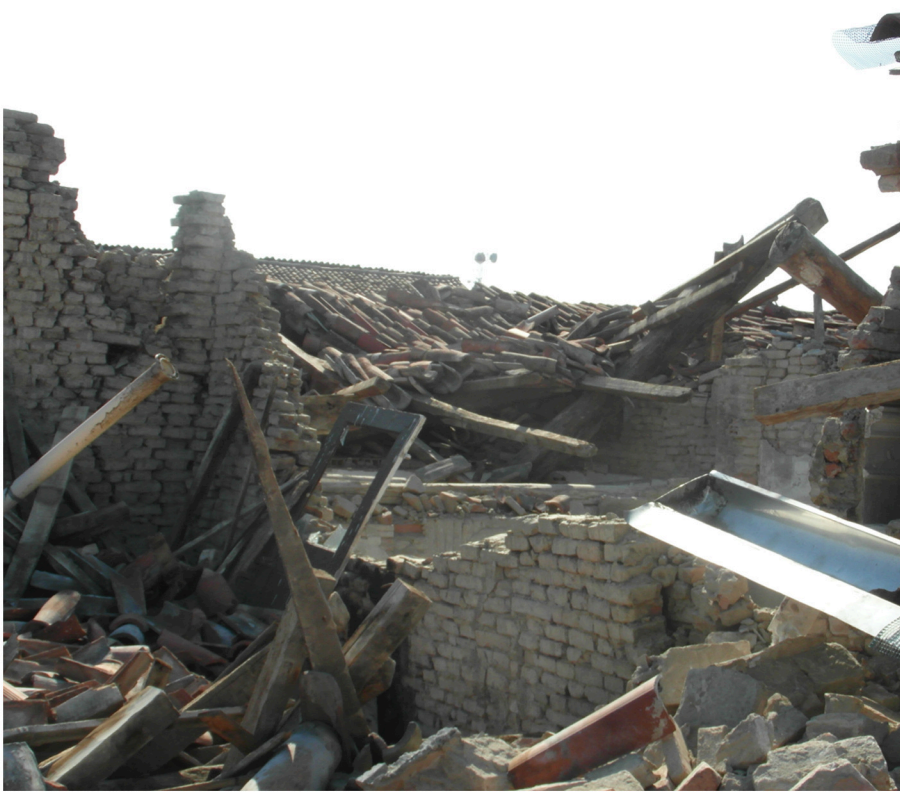
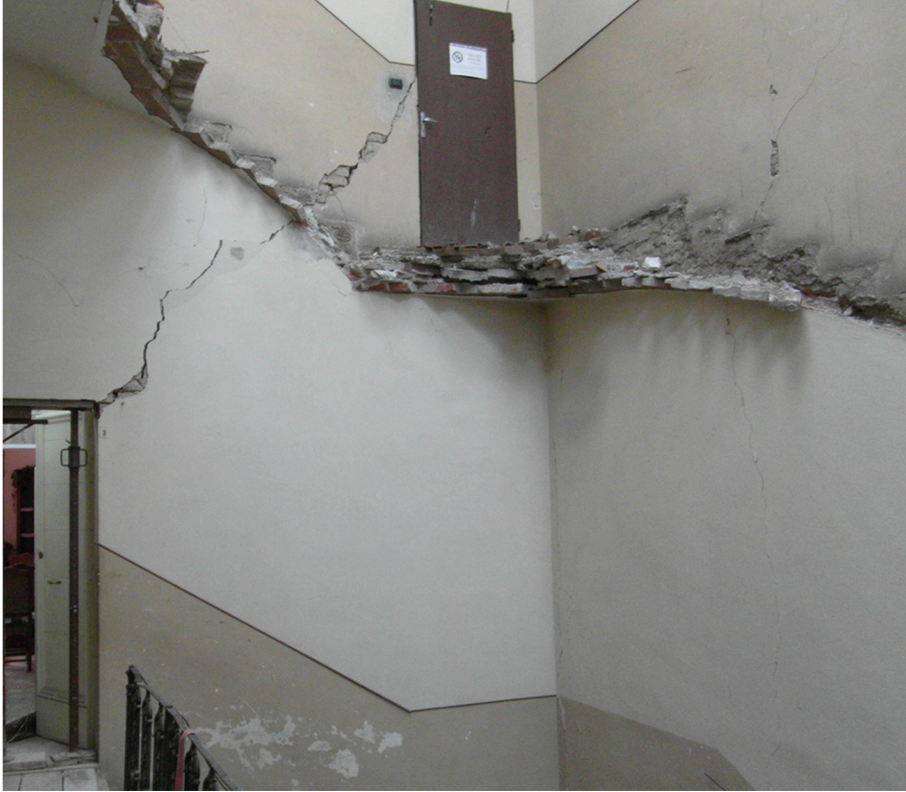
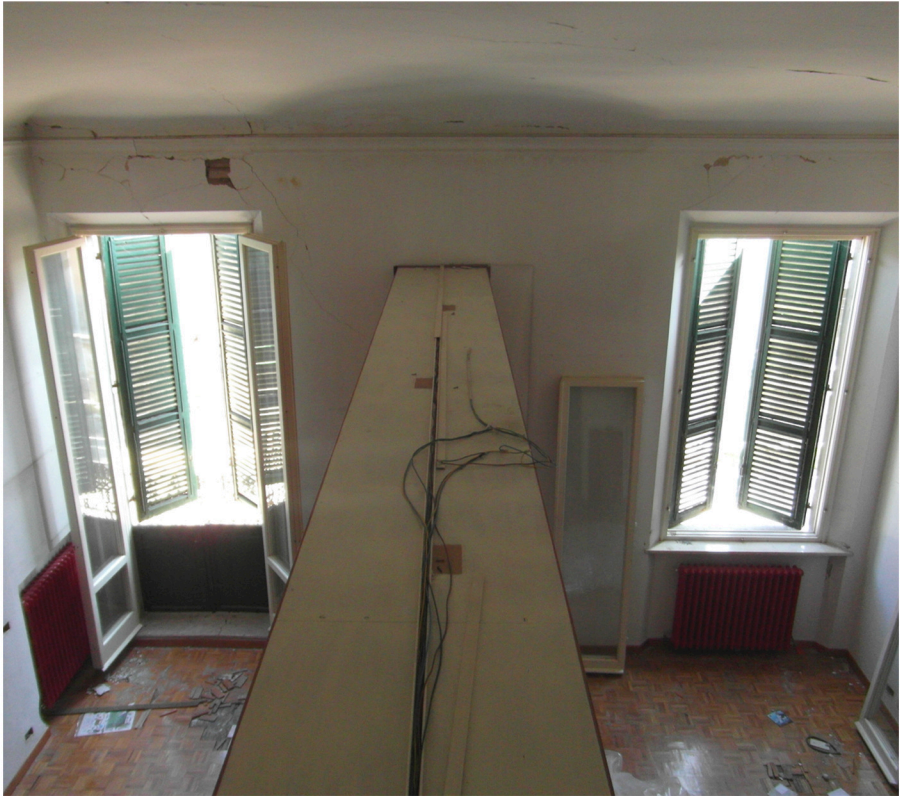
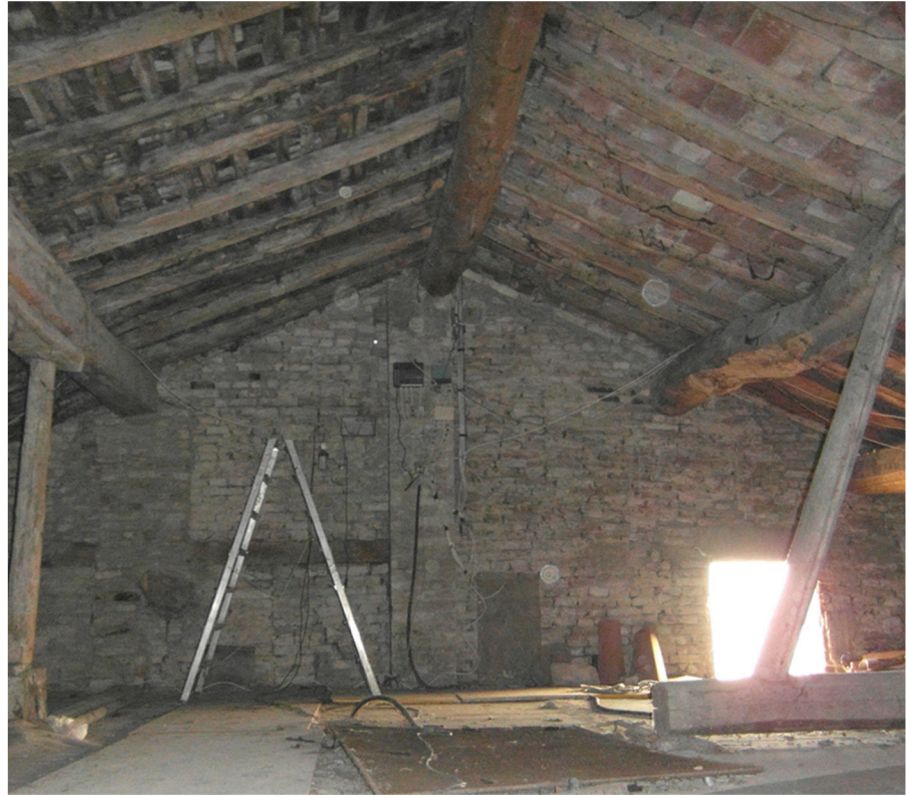
IMMAGINI RELATIVE ALLE VULNERABILITA' PIU' FREQUENTI

- Lesioni sui tamponamenti connesse a una muratura in mattoni pieni legati tra loro con scarsa quantità di malta e composta da diverse tipologie di laterizi.
- Lesioni negli angoli degli ambienti interni dovute alla assenza di ammorsamenti tra le due pareti.
- Lesioni a taglio tra le aperture causate dallo scarso dimensionamento dei maschi murari.
- Lesioni provocate dall'appoggio delle travi degli orizzontamenti sui tamponamenti verticali.
- Presenza di solai realizzati in diversi periodi e con differenti tipologie costruttive.
- Crolli causati dal sottodimensionamento delle parti portanti di alcuni solai.
- Cattivo stato di manutenzione delle travi in legno degli impalcati.

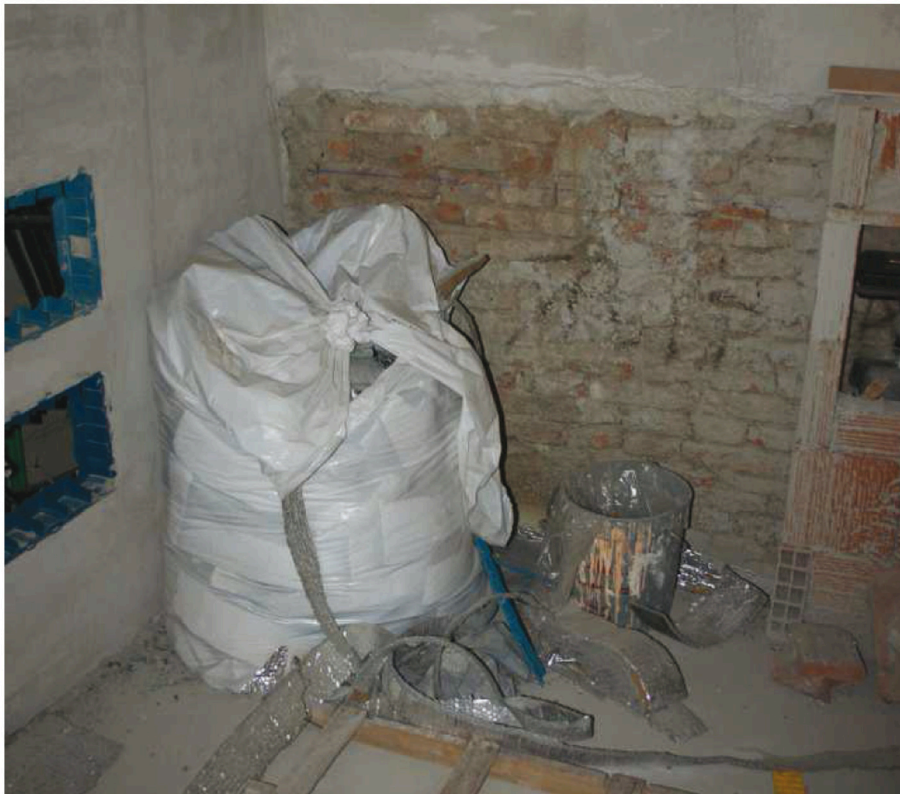
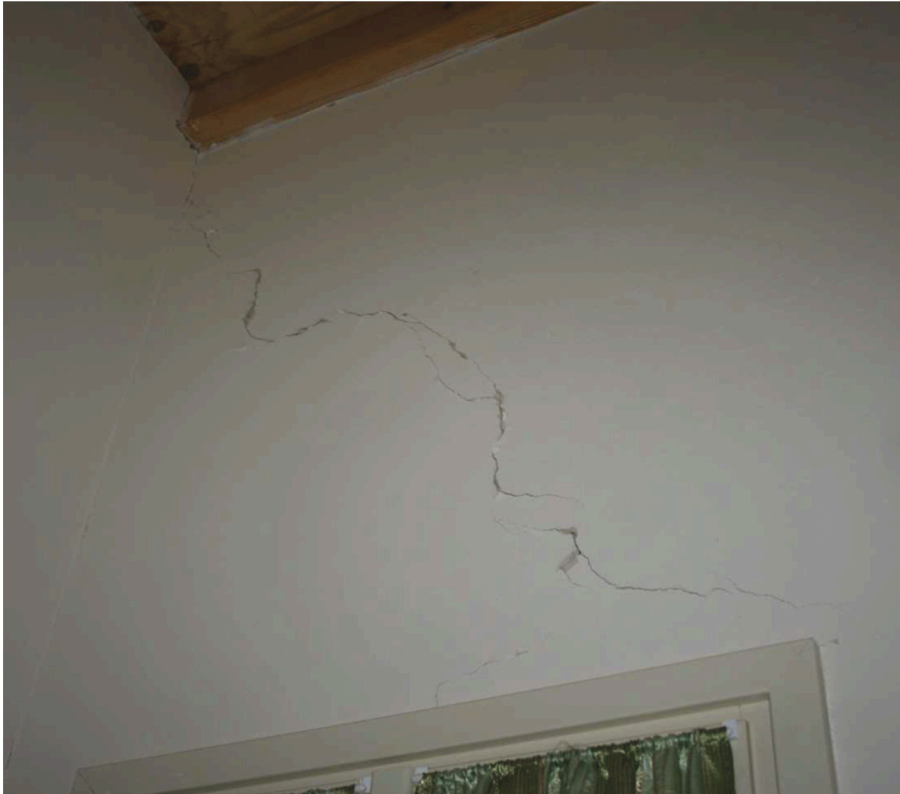
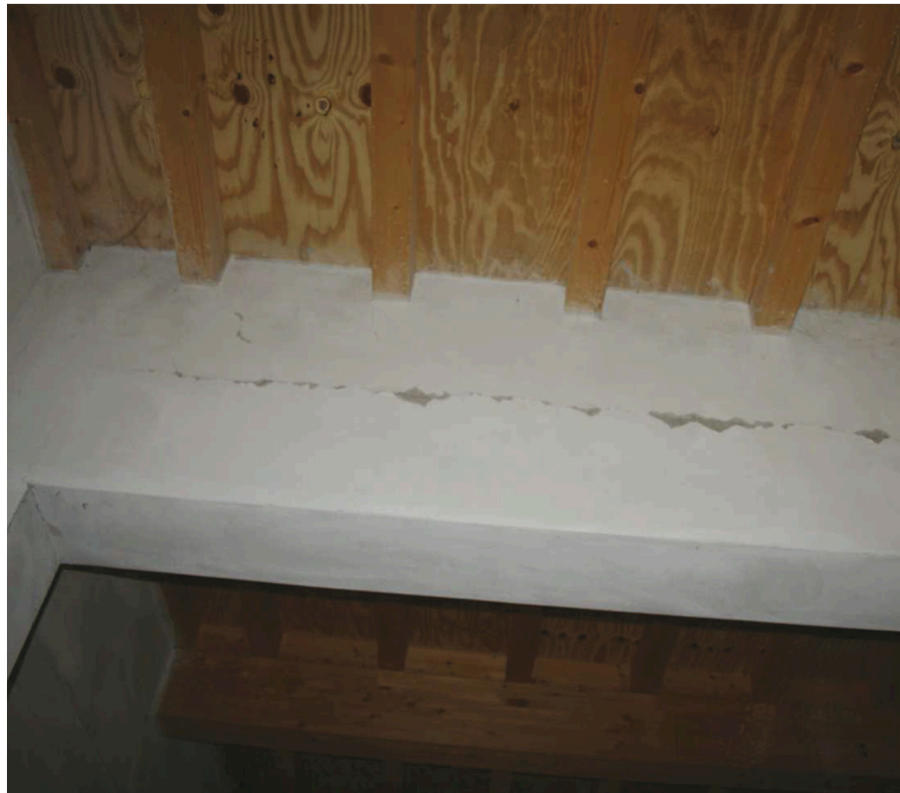
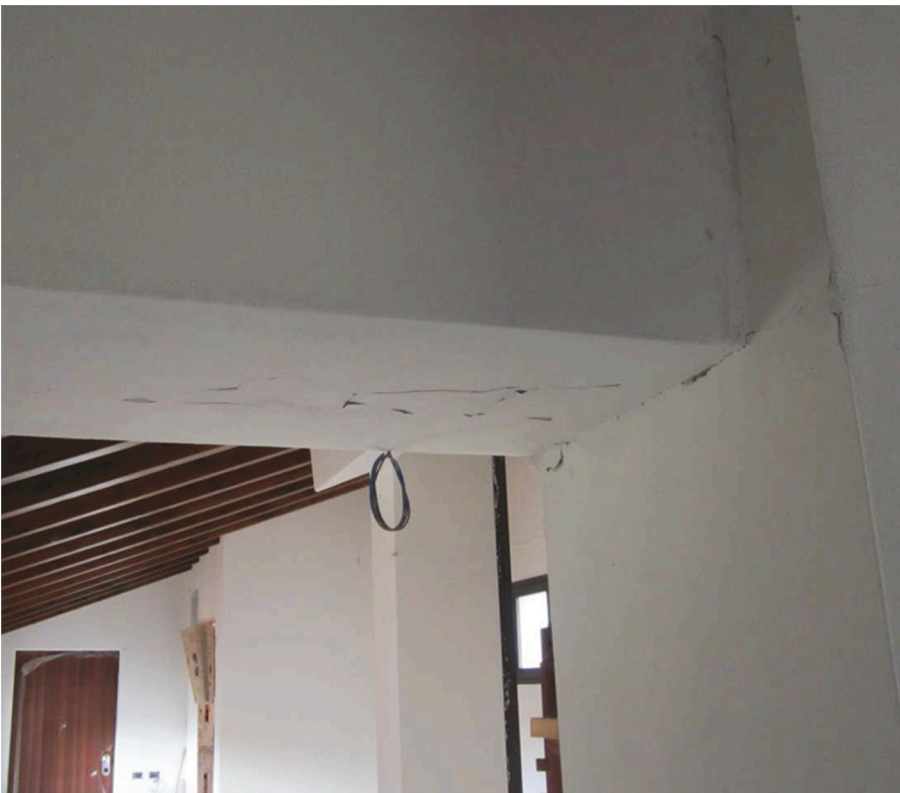
IMMAGINI RELATIVE ALLE VULNERABILITA' PIU' FREQUENTI

- Lesioni sui tamponamenti connesse a una muratura in mattoni pieni composta da diverse tipologie di laterizi.
- Lesioni negli angoli degli ambienti interni dovute alla assenza di ammorsamenti tra le due pareti.
- Lesioni a taglio tra le aperture causate dallo scarso dimensionamento dei maschi murari.
- Lesioni provocate dall'appoggio delle travi degli orizzontamenti sui tamponamenti verticali.
- Presenza di solai realizzati in diversi periodi e con differenti tipologie costruttive.
- Lesioni nei punti di contatto tra materiali con rigidezza diversa.

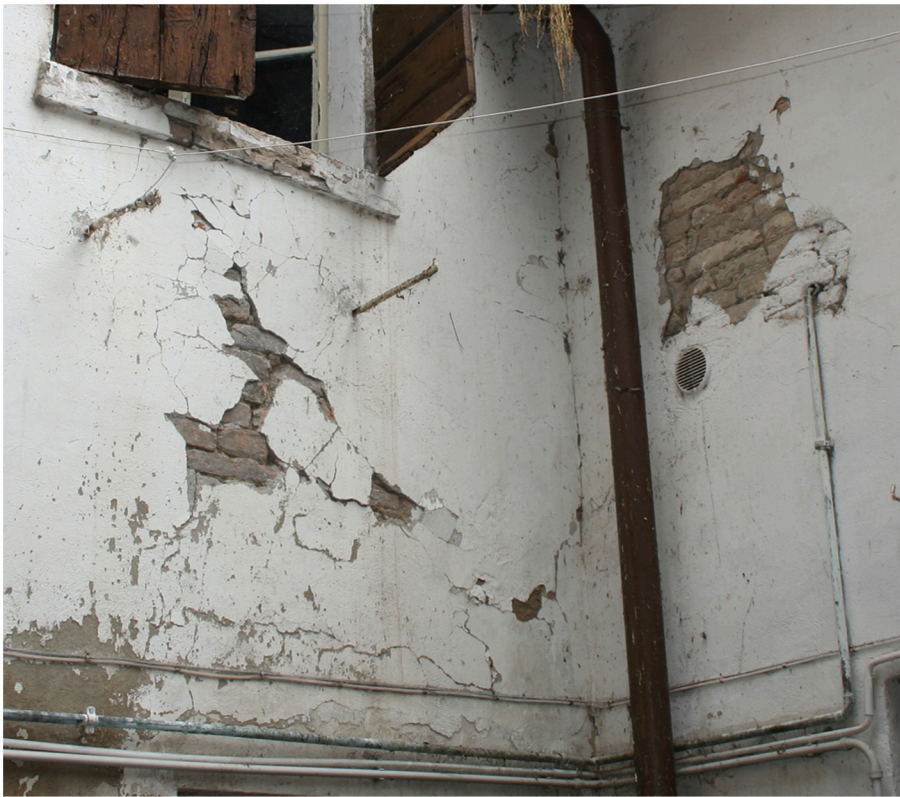
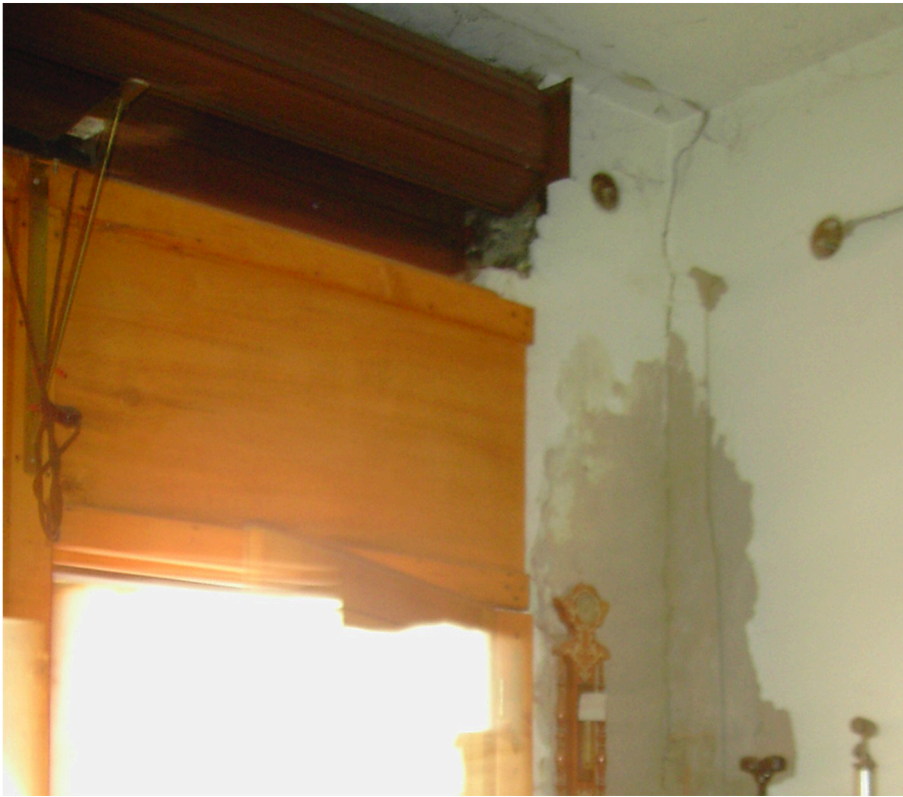
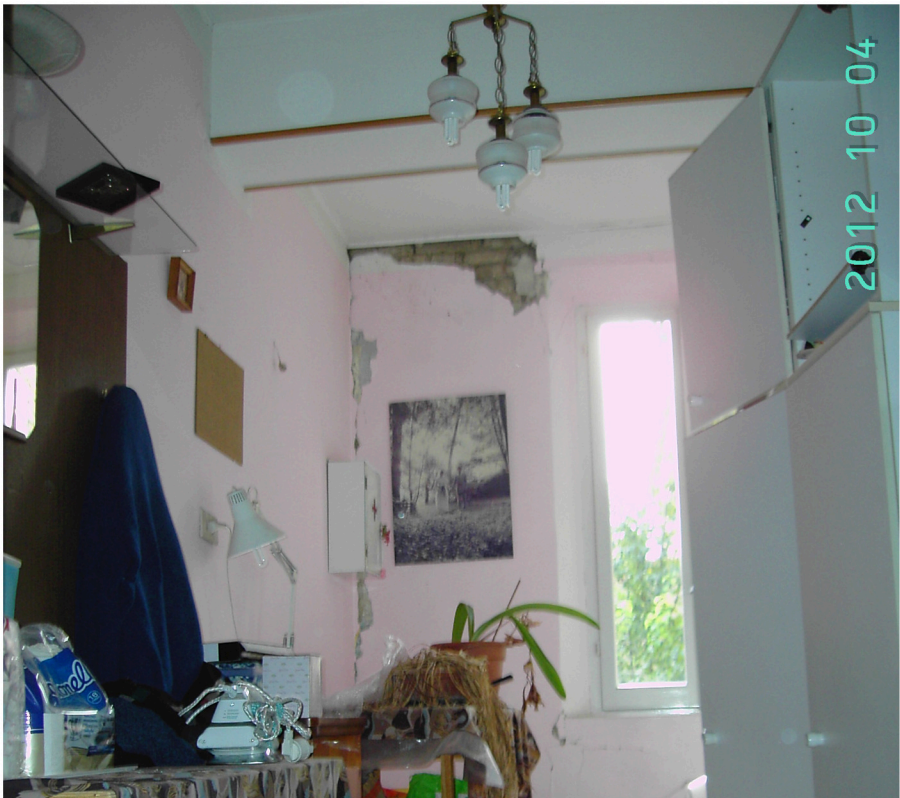
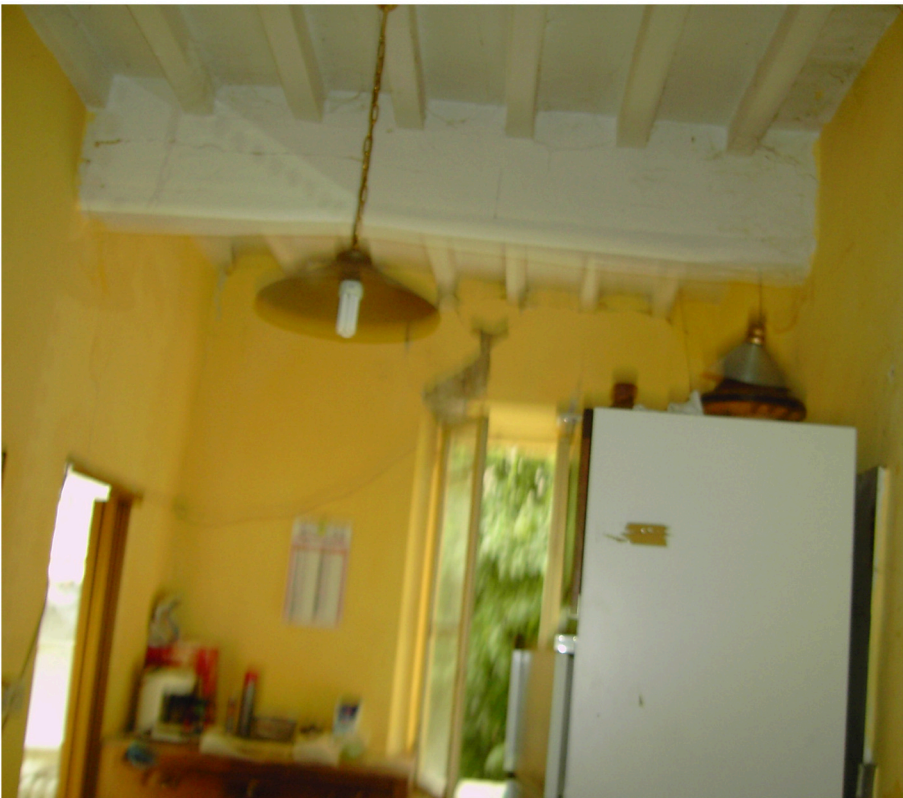
IMMAGINI RELATIVE ALLE VULNERABILITA' PIU' FREQUENTI

- Lesioni sui tamponamenti connesse a una muratura in mattoni pieni legati tra loro con scarsa quantità di malta e composta da diverse tipologie di laterizi.
- Lesioni negli angoli degli ambienti interni dovute alla assenza di ammorsamenti tra le due pareti.
- Lesioni a taglio tra le aperture causate dallo scarso dimensionamento dei maschi murari.
- Lesioni provocate dall'appoggio delle travi degli orizzontamenti sui tamponamenti verticali.
- Presenza di solai realizzati in diversi periodi e con differenti tipologie costruttive.

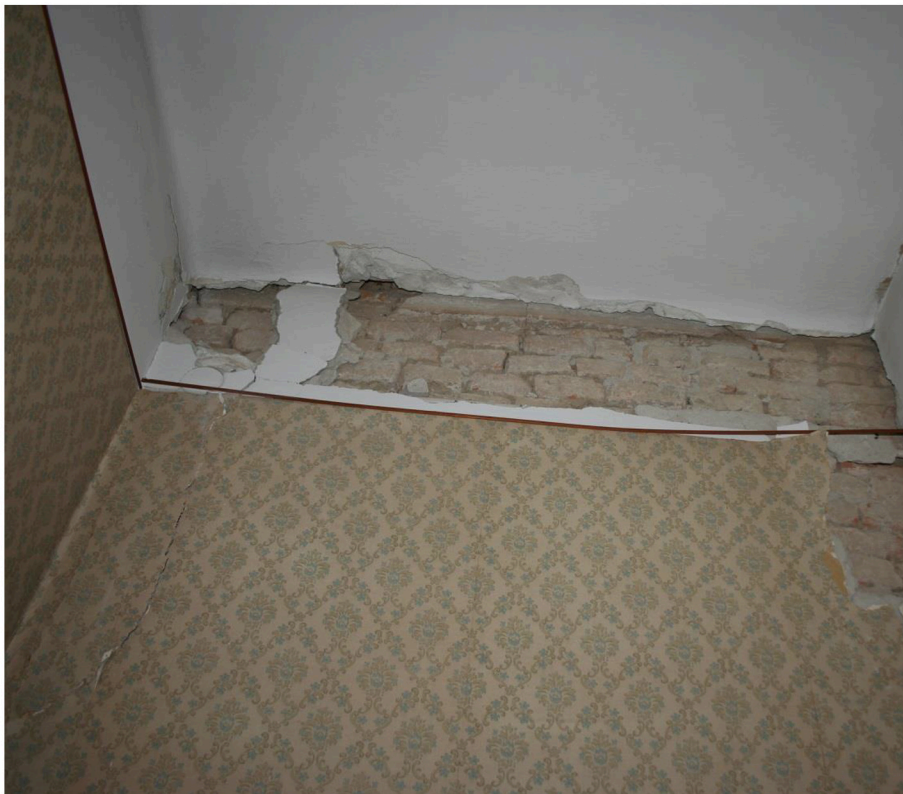
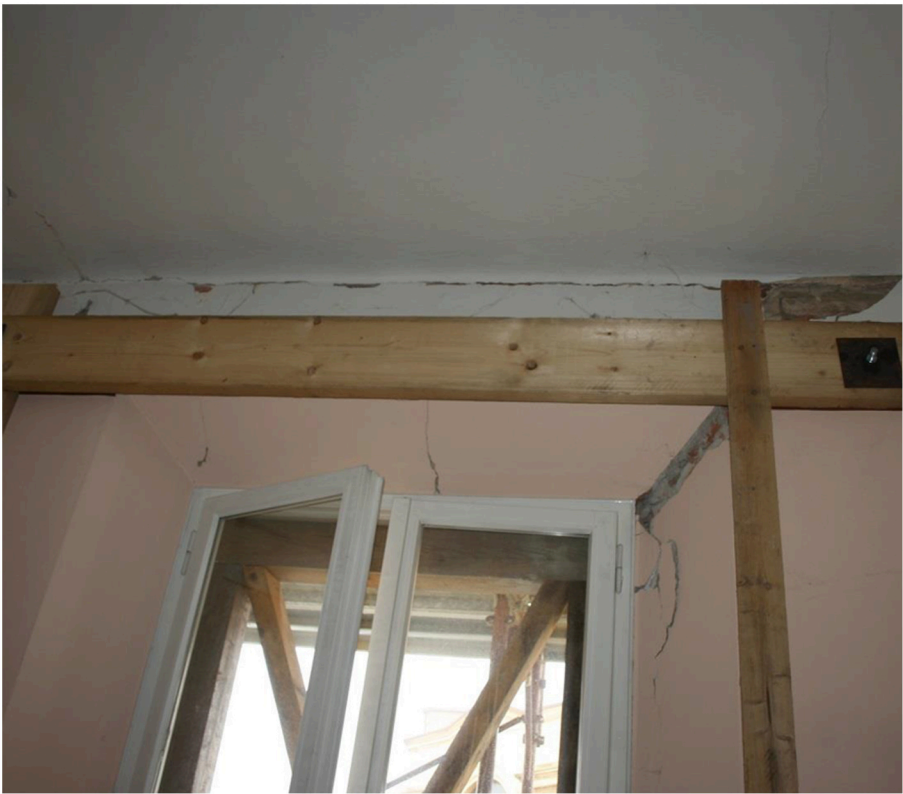
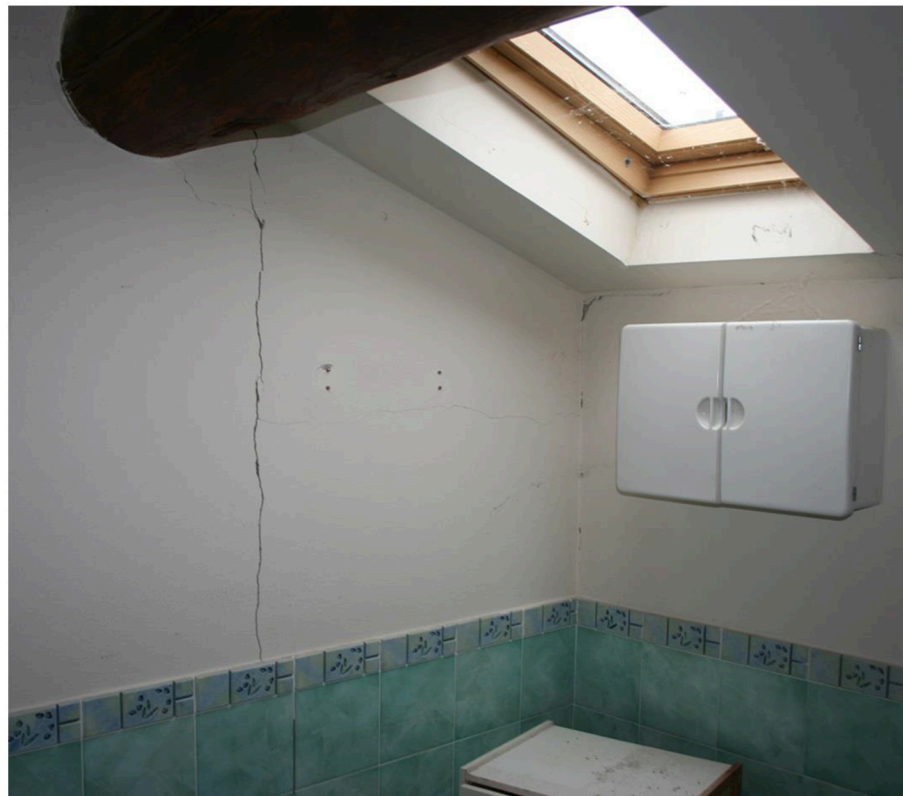
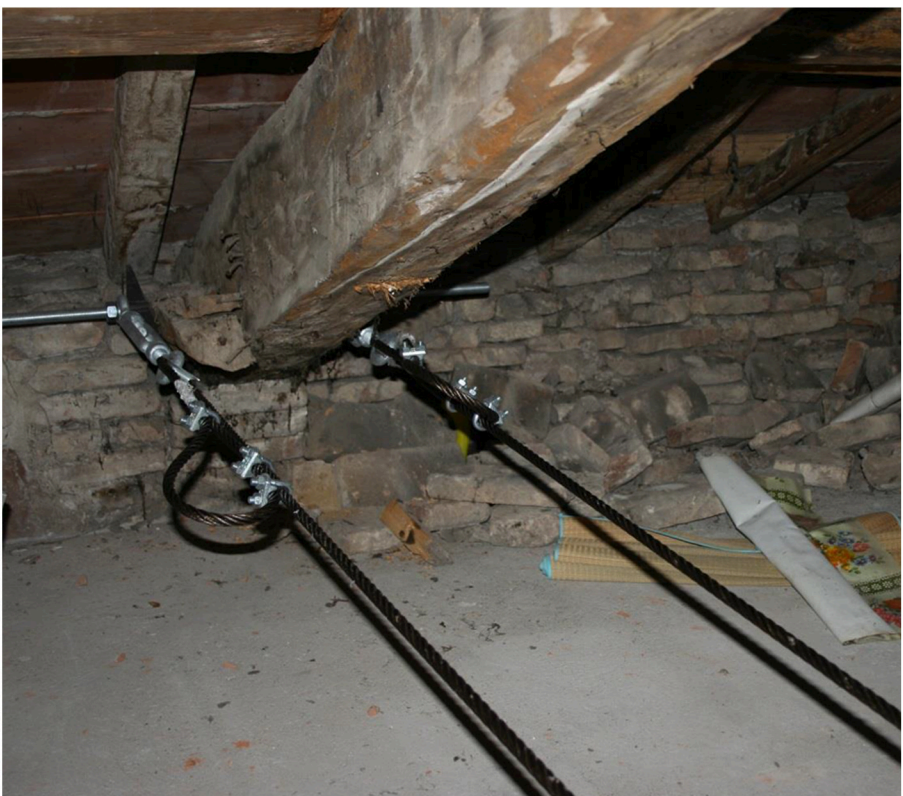
IMMAGINI RELATIVE ALLE VULNERABILITA' PIU' FREQUENTI

- Lesioni sui tamponamenti connesse a una muratura in mattoni pieni legati tra loro con scarsa quantità di malta e composta da diverse tipologie di laterizi.
- Lesioni negli angoli degli ambienti interni dovute alla assenza di ammorsamenti tra le due pareti.
- Lesioni a taglio tra le aperture causate dallo scarso dimensionamento dei maschi murari.
- Lesioni provocate dall'appoggio delle travi degli orizzontamenti sui tamponamenti verticali.
- Presenza di solai realizzati in diversi periodi e con differenti tipologie costruttive.
- Lesioni causate dalla presenza di una porzione della copertura di tipo spingente.
